令和 2 年度

「長島のハンセン病療養所群」を構成する歴史的建造物等の修復保存・整備活用に係る基礎的調査

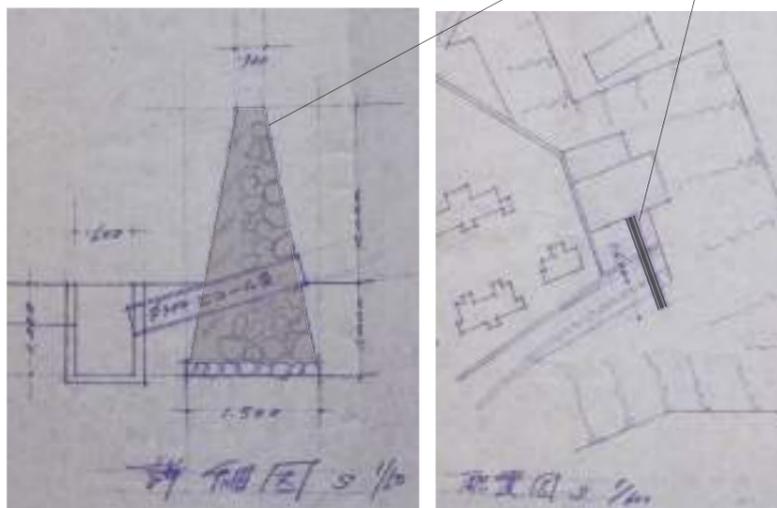
法面内部に築造された重力式擁壁：延長 16.0m、底板幅 1.5m、高さ 3.0m (根入れ 1.0m)

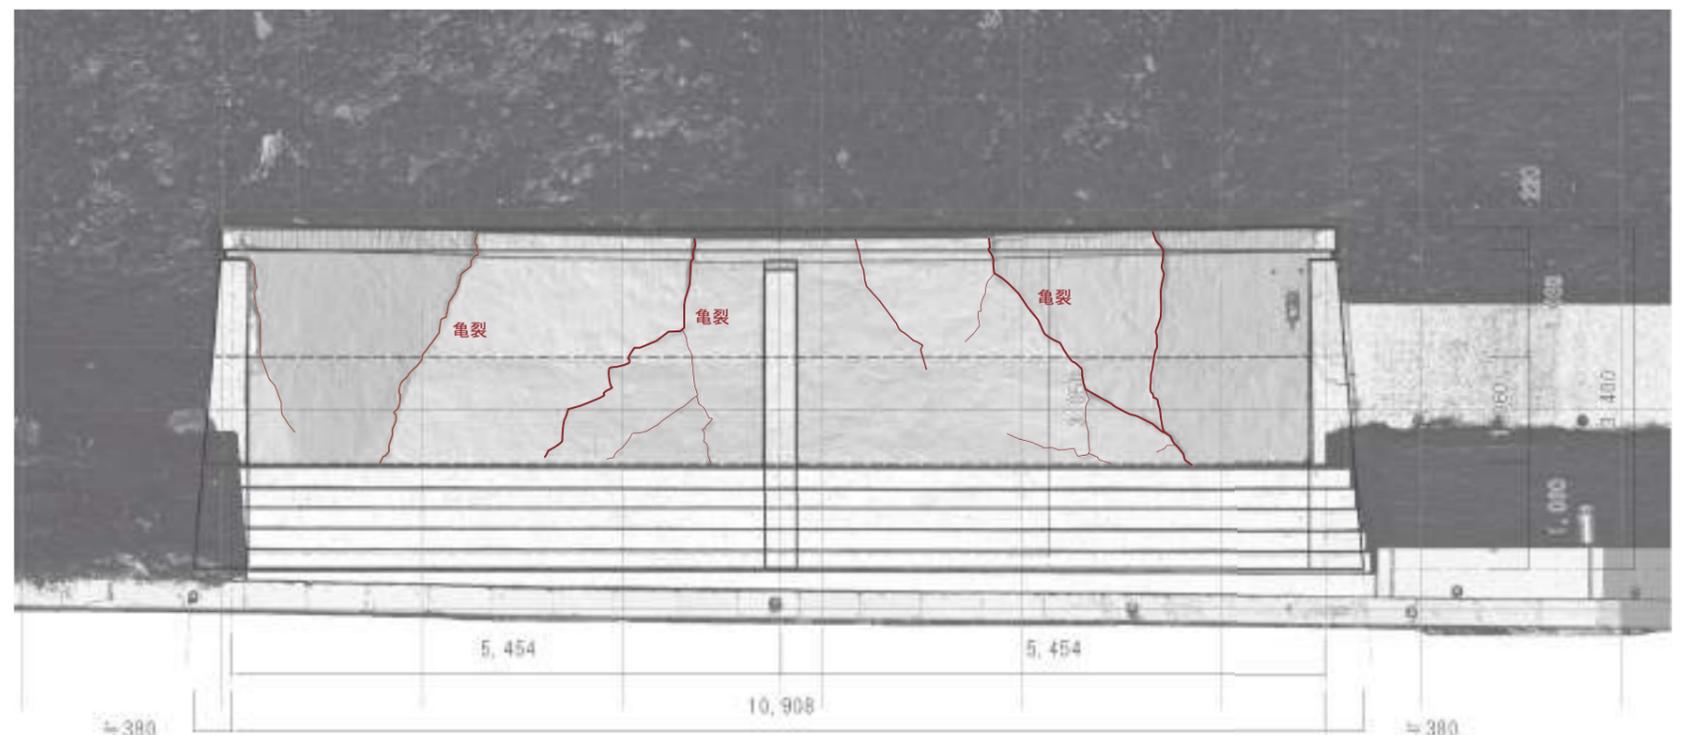
監房西側擁壁破損状況：亀裂・はらみ出し、背面土圧・水圧の影響が大きいと考えられる。

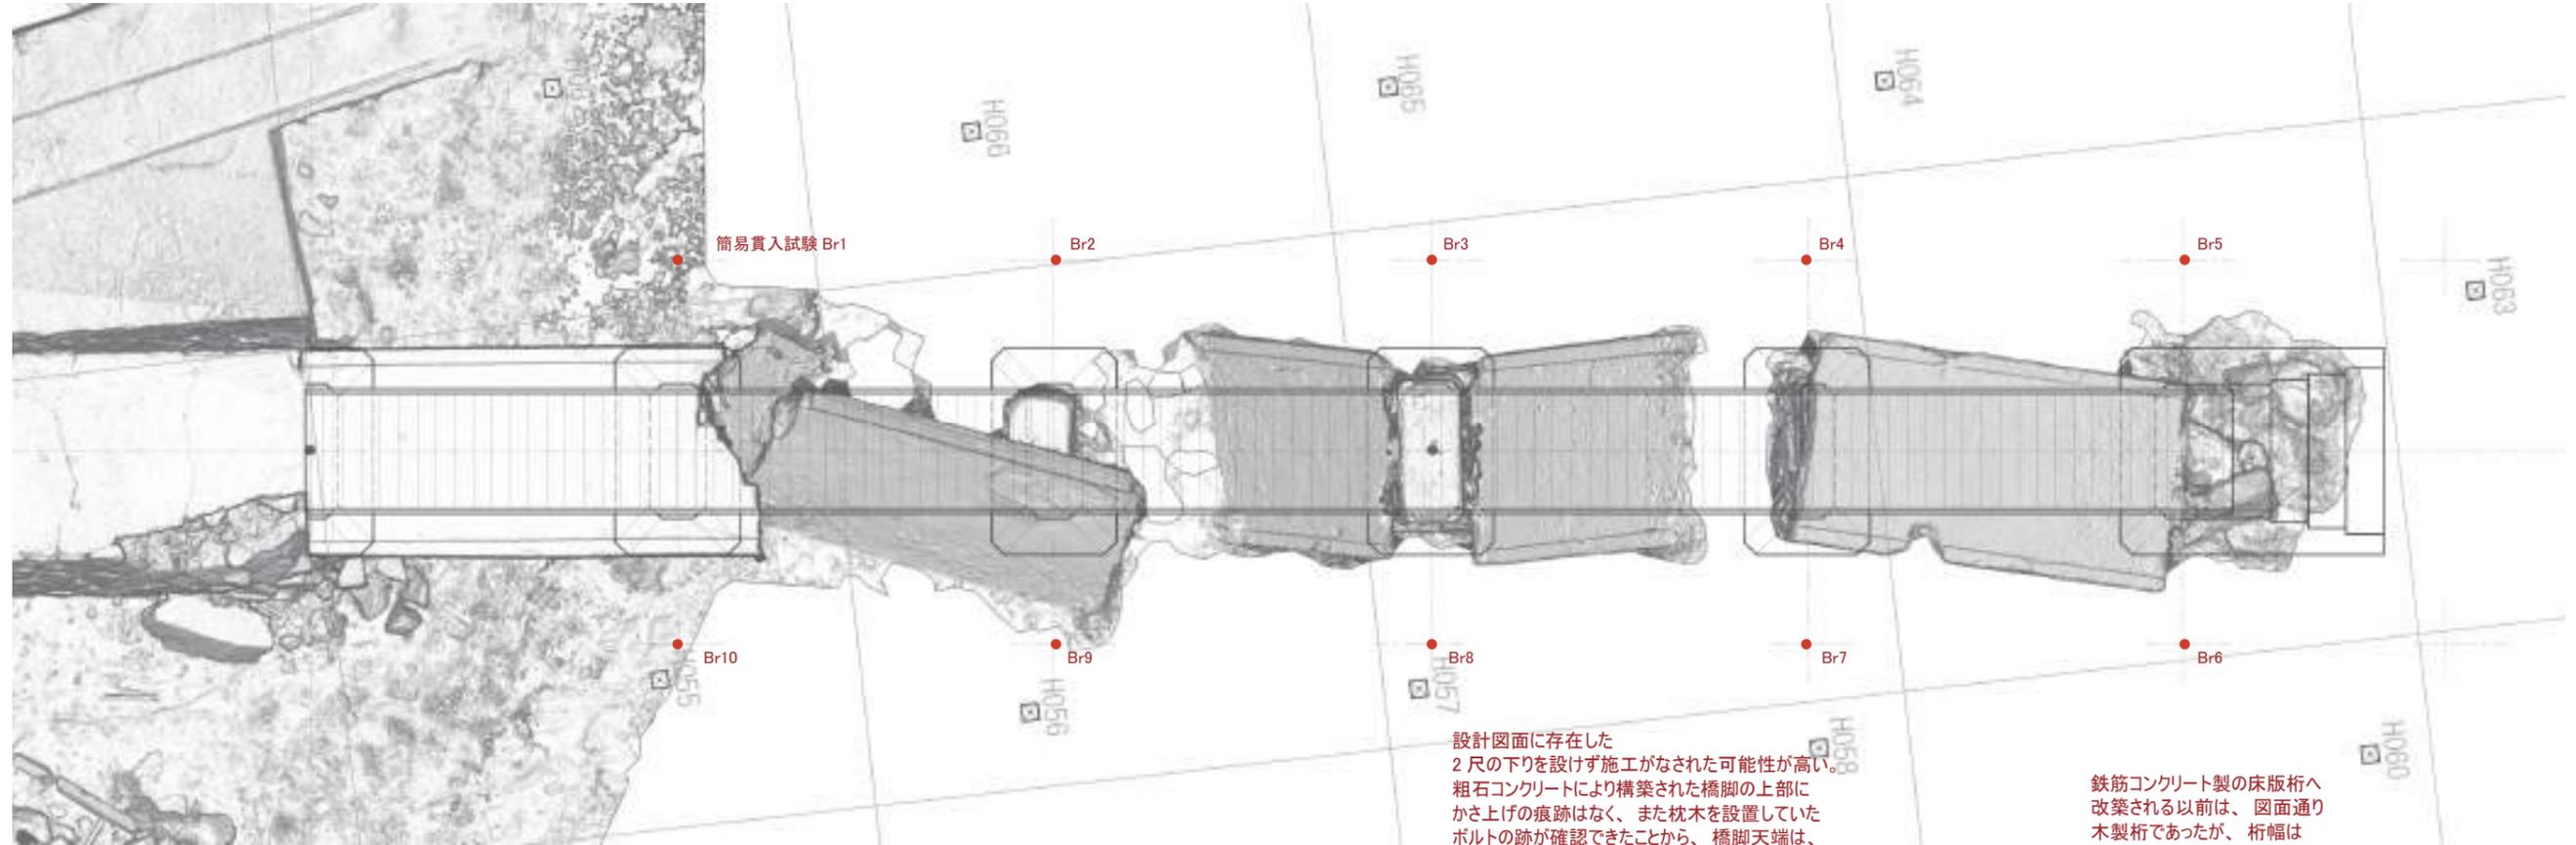
収容棧橋当初平面復元図 三次元測量 平面陰影図重ね

設計図面と現況との比較より、橋脚・橋台については概ね当初設計のまま竣工しているが、一部図面との相違点が認められ、変更を行っていることがわかる。

設計図面に存在した2尺の下りを設けず施工がなされた可能性が高い。粗石コンクリートにより構築された橋脚の上部にかさ上げの痕跡はなく、また枕木を設置していたボルトの跡が確認できたことから、橋脚天端は、当初より変わっていない可能性がたかい。

鉄筋コンクリート製の床版桁へ改築される以前は、図面通り木製桁であったが、桁幅は4尺と、現況より80cm程度狭かった。

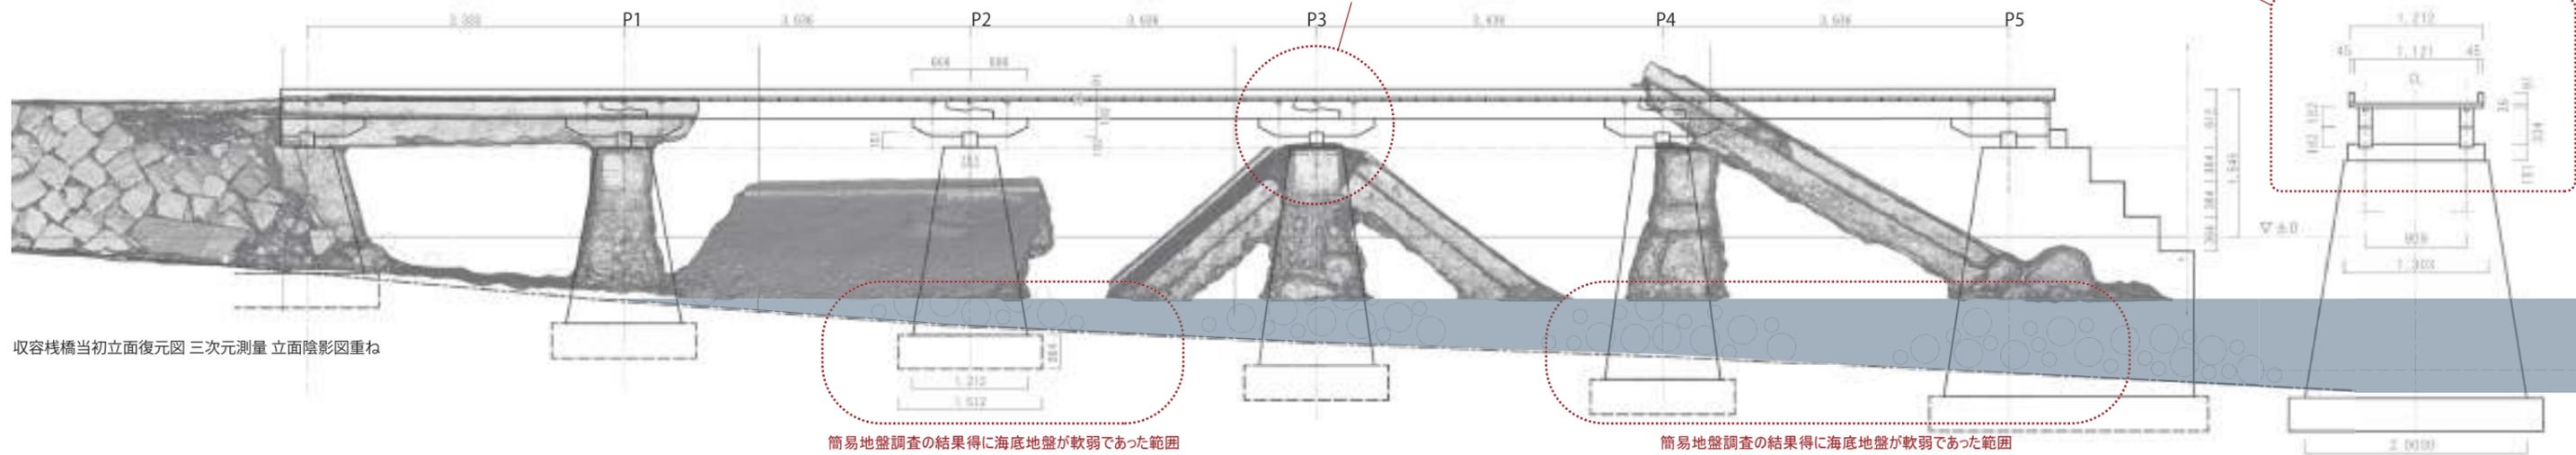
収容棧橋当初立面復元図 三次元測量 立面陰影図重ね

簡易地盤調査の結果得に海底地盤が軟弱であった範囲

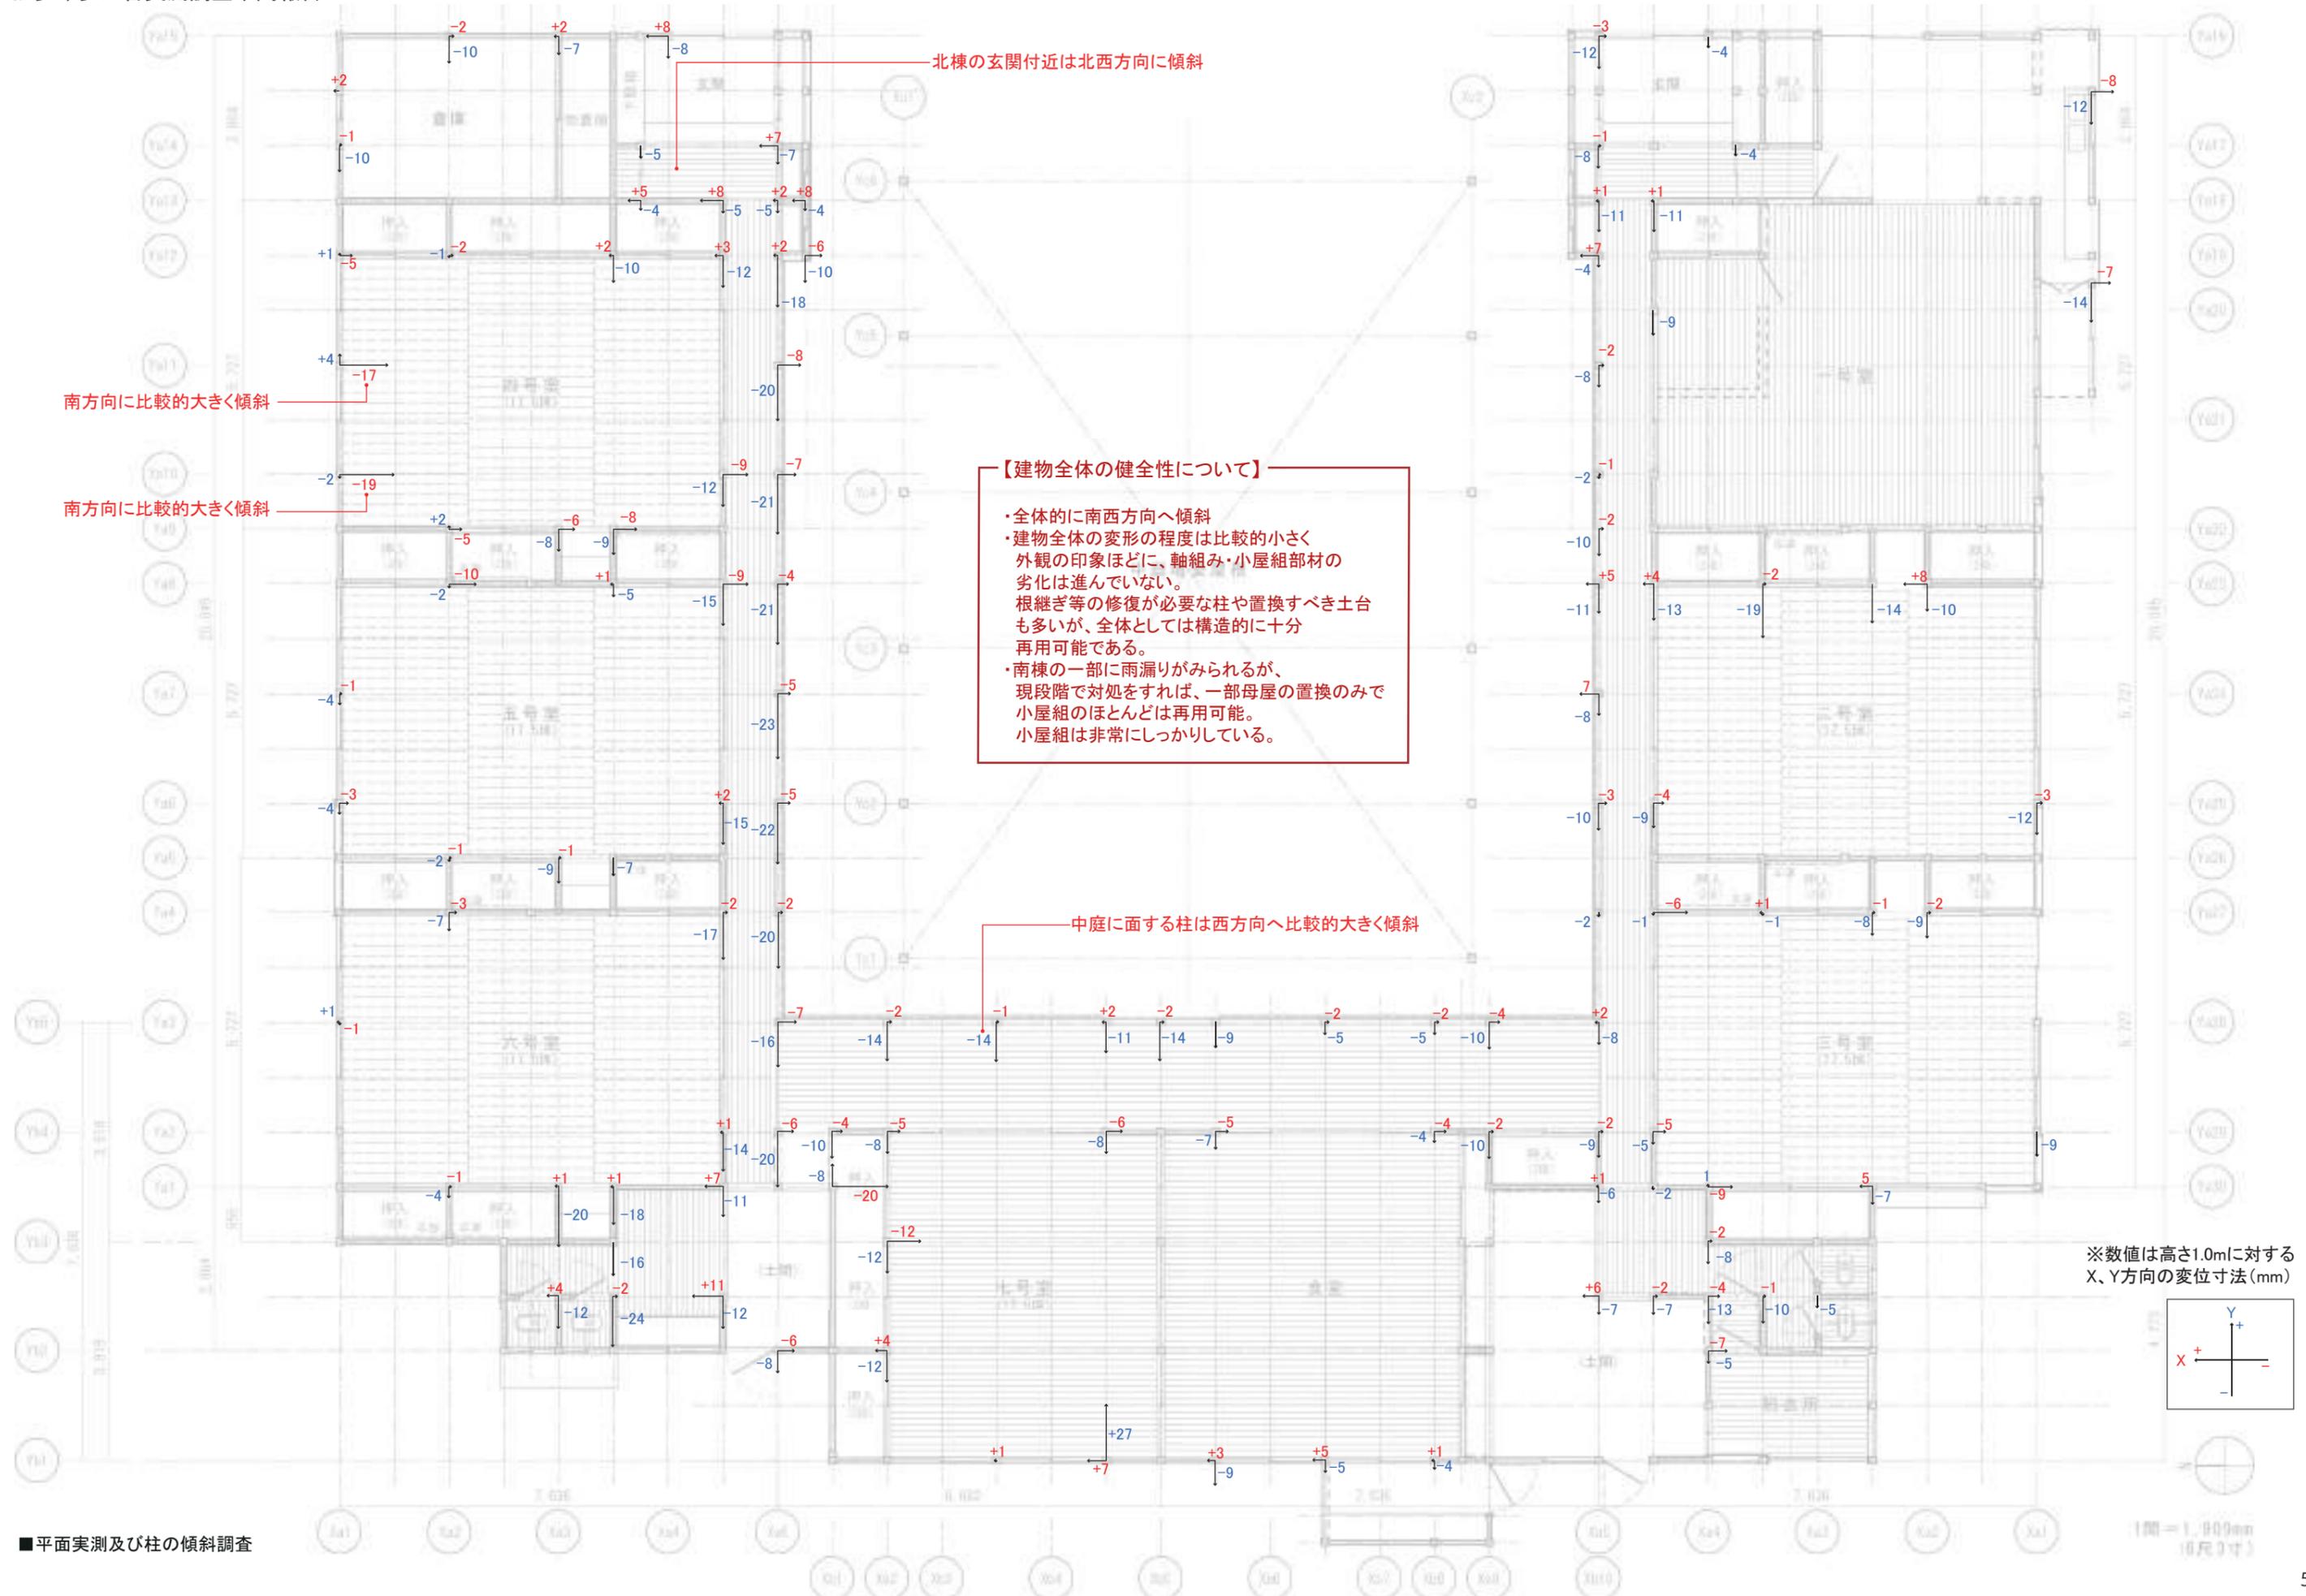
【建物全体の健全性について】

- ・全体的に南西方向へ傾斜
- ・建物全体の变形の程度は比較的小さく
外観の印象ほどに、軸組み・小屋組部材の劣化は進んでいない。
根継ぎ等の修復が必要な柱や置換すべき土台も多いが、全体としては構造的に十分
再用可能である。
- ・南棟の一部に雨漏りがみられるが、
現段階で対処をすれば、一部母屋の置換のみで
小屋組のほとんどは再用可能。
小屋組は非常にしっかりしている。

※数値は高さ1.0mに対する
X、Y方向の変位寸法 (mm)

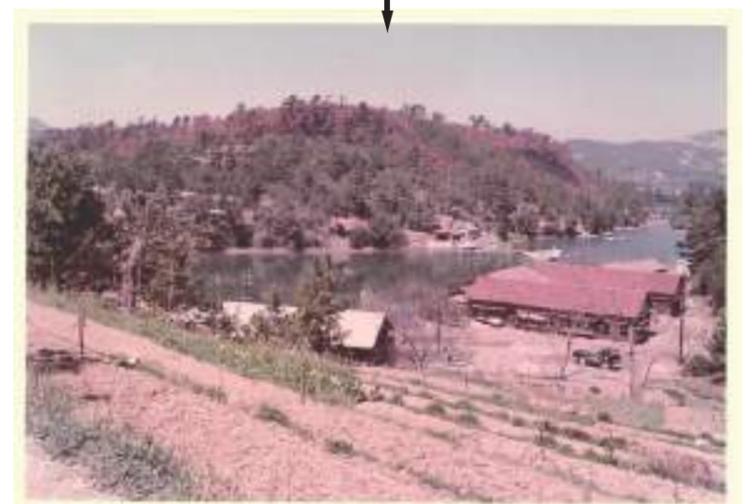
現況建物：コの字型平面

増改築履歴調査より想定される、一文字型平面の旧建物を二分割にし転用のうえ、コの字型平面へ再構築した可能性がたかい。(現段階では仮説) * 今後精査が必要。
