Ⅲ 各説

1. 国指定史跡のための導入的な調査手法と植生管理の提案

2. 個別建造物の現状と日常管理の提案

2-2. 非木造建造物（旧事務本館・旧収容所・旧日出浴場・旧洗濯場）の現状と緊急保全策の提案

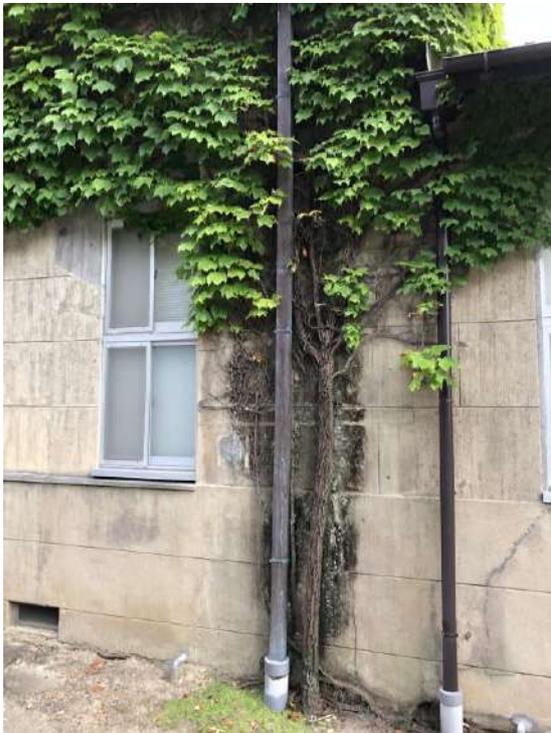
旧洗濯場を除き、創建当時の意匠の樋が敷設されているが詰まりや劣化により雨水を適切に排出できておらず、雨水が外壁を伝っている現状である。外壁自体の劣化や雨水の内部へのしみ込みによる鉄筋の劣化と爆裂をもたらしていると思われる。

旧事務本館（歴史館）北側の外壁シミ

雨水が一部で外壁を伝って配水されている現状は、外壁自体の劣化や雨水の内部へのしみ込みによる鉄筋の劣化と爆裂をもたらしていると思われる。最低年に一度は屋上に上がり、落葉や土砂を取り除き、樋を清掃すべきである。

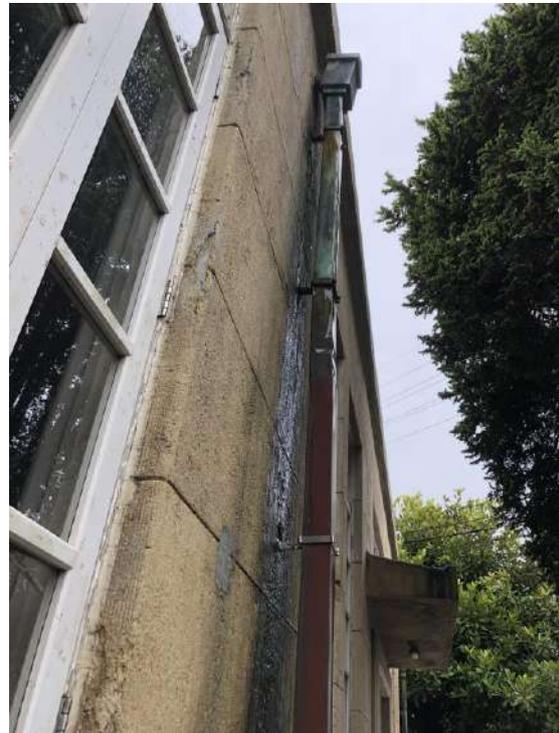
旧収容所南側の外壁を伝って雨水が流れる様子

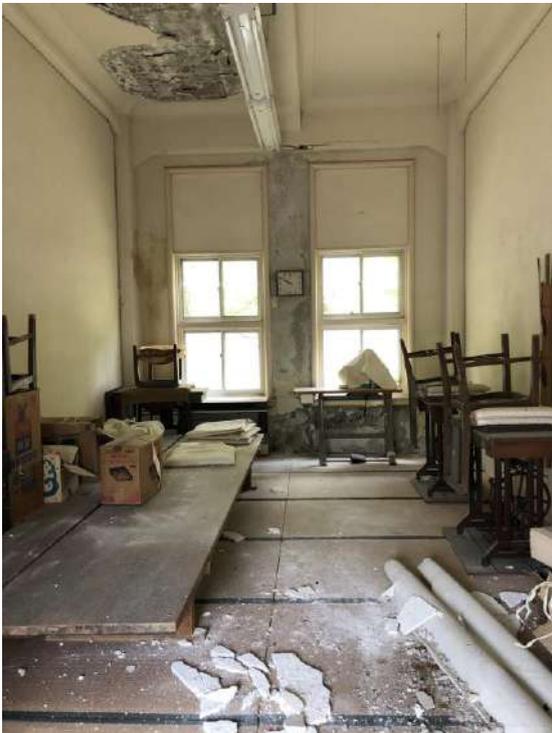
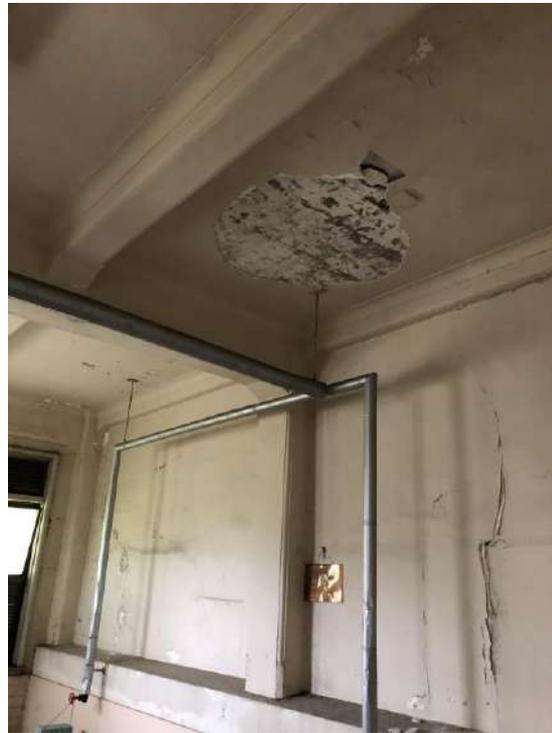
旧事務本館（歴史館）は目視できないが、それ以外では全てで確認できる。とりわけ旧日出浴場及び旧洗濯場に顕著に認められる。旧日出浴場は内壁、床及び建具の破損も著しい。

鉄筋が錆びて爆裂し、漆喰が剥離している現状
(左：旧洗濯場 右：旧日出浴場（女性風呂）)

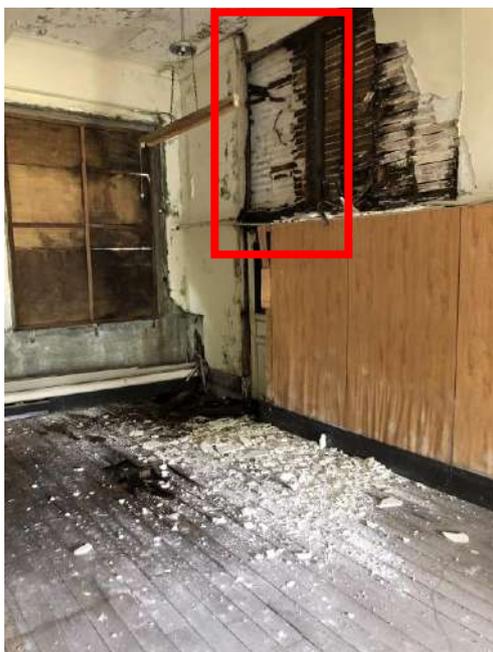
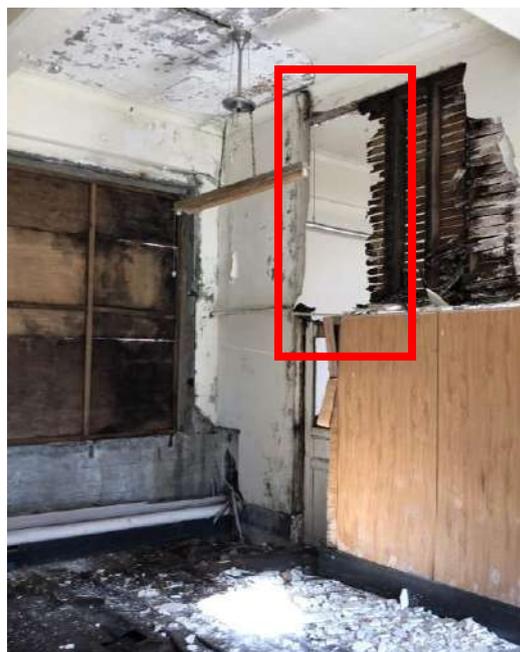
内部間仕切りの一部が倒壊した旧日出浴場
(左：2021年4月 右：2022年1月)

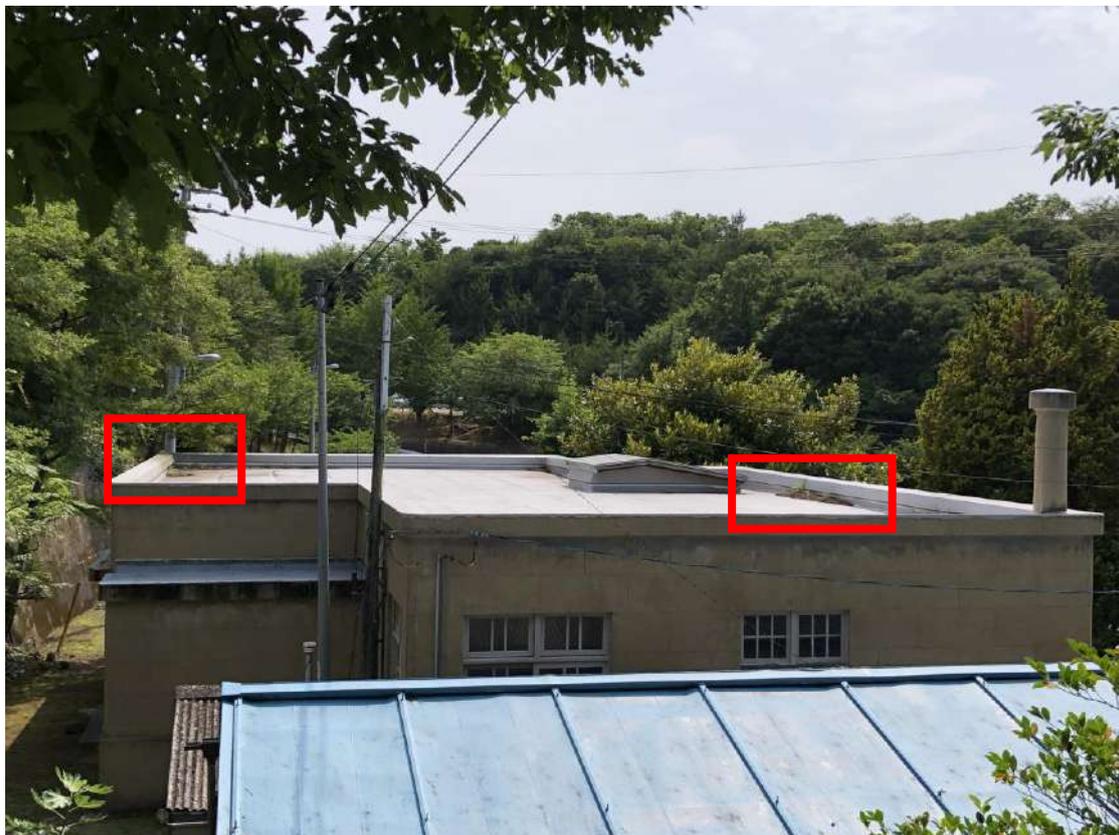
旧日出浴場及び旧洗濯場は目視できないが、落葉のみならず長年に渡り風で運ばれた土砂が堆積している可能性がある。旧収容所では落葉がたまり、排水に影響を与えている可能性がある。旧事務本館（歴史館）では蔦の管理と合わせて定期的なメンテナンスがなされている。

旧収容所屋上の一部にたまる落葉

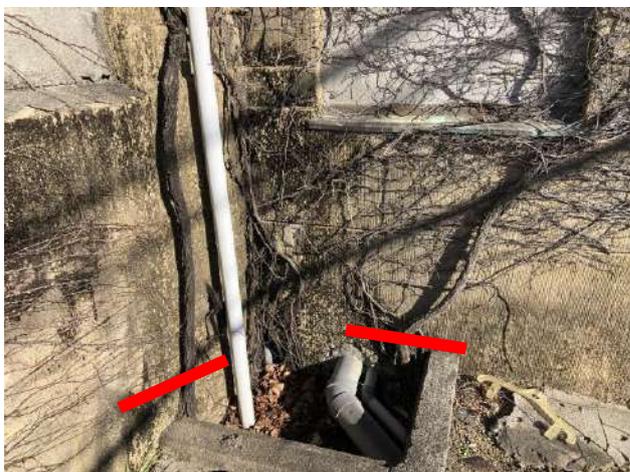
旧日出浴場及び旧洗濯場は蔦が繁茂しているが、旧事務本館のようにメンテナンスがなされておらず建造物自体への影響が大きくなってきていると思われる。

切るべき蔦の根元付近イメージ

旧日出浴場及び旧洗濯場に関しては建造物への影響が大きいため蔦の根元付近を切り、枯れた段階で建造物からの除去を行うことを検討すべきである。

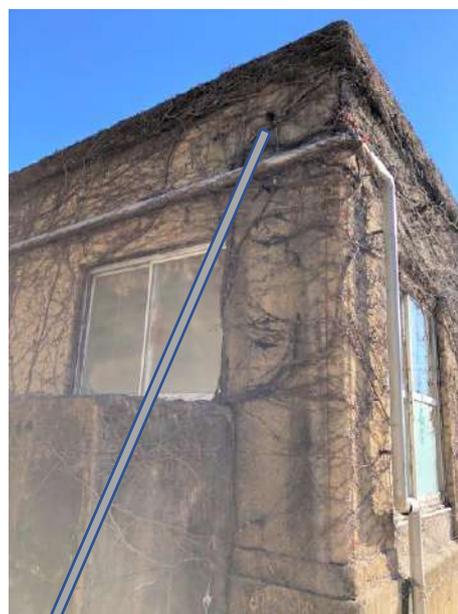
また、旧日出浴場ではかつて樋があった痕跡の穴を見ることがきるが、樋自体が失われており、（詰まりがなければ）雨水が屋根から穴を通り外壁を直接伝って配水されている。外壁への影響は大きいと思われる。

VPによる仮設樋の設置イメージ

旧日出浴場の樋の痕跡の穴に適したサイズの塩化ビニルパイプを設置し、外壁に直接雨水が触れることを軽減する。本格的に真下に設置する必要はなく斜めに設置し、敷地内の排水溝まで雨水を誘導できれば良い。

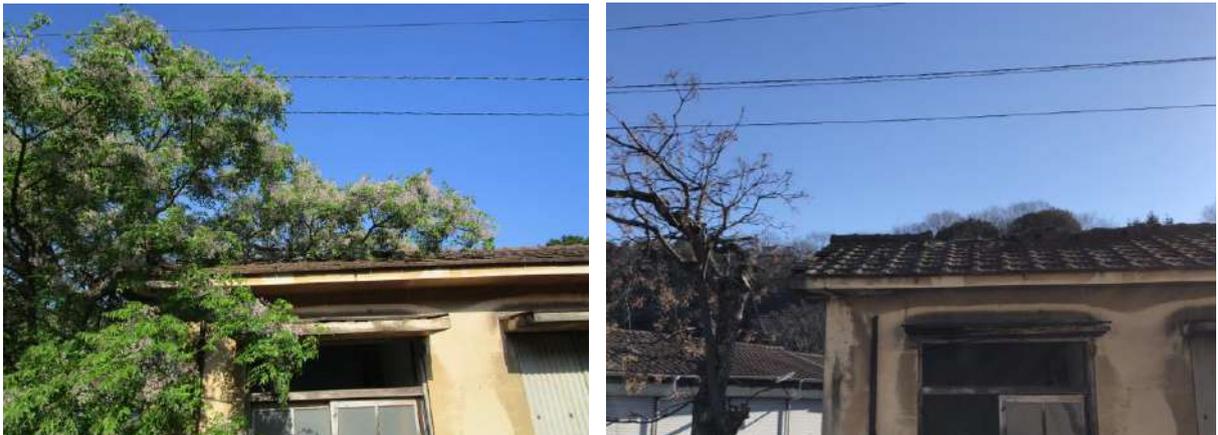
建造物に影響している樹木伐採の好例
(旧新良田配食場 左：2021年5月 右：2022年1月)

- ・周辺樹木に落枝や倒木の危険性がないことを目視で確認する。
- ・枝葉が建物の軒先にかかるものは適宜剪定する。
- ・落葉は樋の詰まりや周辺に湿気をため込む要因となるため、可能な範囲で建造物周辺からの除去を行う。
- ・伐根は地形の変形をもたらす可能性があるため行わない。
- ・枝葉の剪定は日常管理の一環として行う。
- ・主幹の伐採は建造物への影響の程度により必要に応じて行う。
- ・傾斜木については、本書 129 ページのとおり測定した角度が 60 度を超える場合には、主幹の伐採を行う。

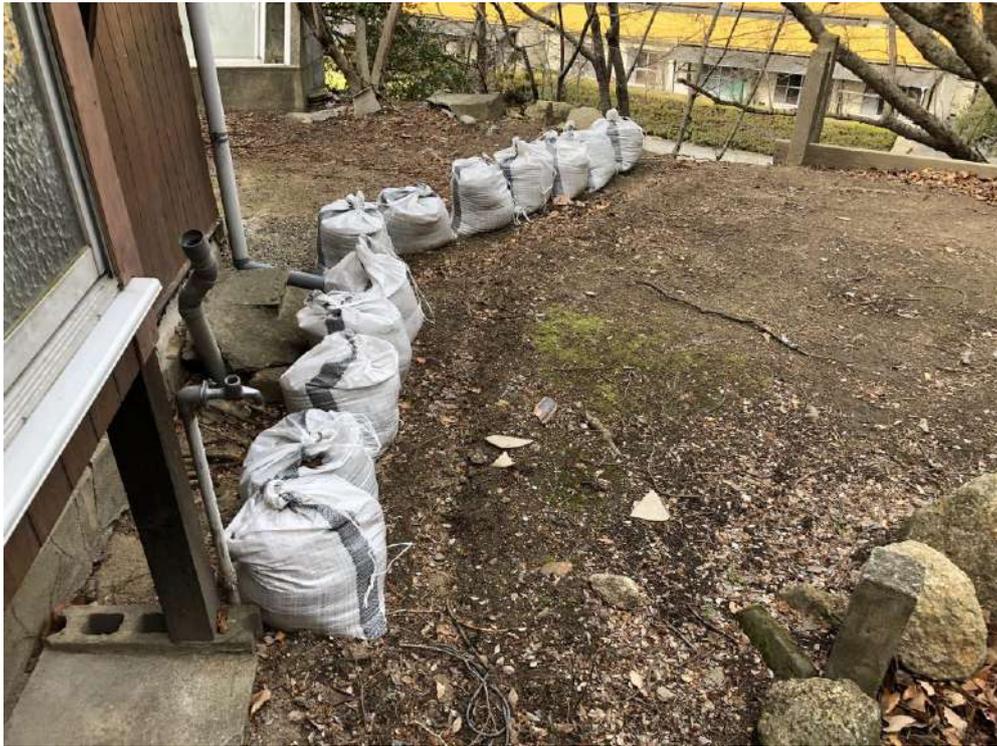
手掘り溝と土嚢による排水の好例（十坪住宅「徳島路太利」）

- ・屋根および樋は、落ち葉等の堆積物に注意を払い適宜清掃を行う。
- ・排水溝の点検を行い、つまりがみられる場合にはその清掃を行う。
- ・建造物等周辺に雨水が溜まると建造物等へも悪影響を与えるので、雨水が適切に排水されるよう手掘りで溝を掘り、土嚢等で流れを確保する。新たな排水溝の設置は地形の変形をもたらす可能性があるため行わない。

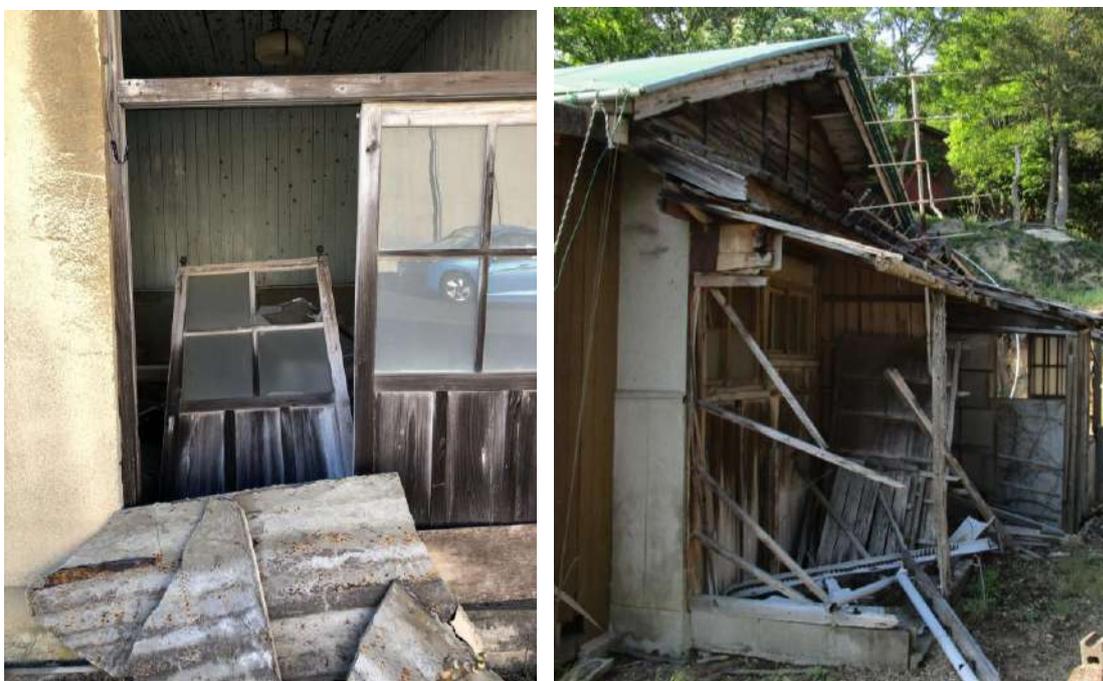
老朽化により外れた木製建具（左：旧新良田配食場 右：十坪住宅「梅ヶ香」）

- ・老朽化により建造物から外れた建具や老朽化が進む建造物内に残存するモノ資料は、現状を克明に記録した後に一か所に集めて保管する。保管物は目録を作成して管理する。
