監房跡 史料調査および現地調査中間成果報告

**監房跡 排水処置**  
観測井戸設置による充満水観測・排水工法の計画

### 監房跡 保存（活用）整備基本設計案 劣化・破損防止 / 保存修理・活用のための短・中期整備案

**収容棧橋 保存（活用）整備基本設計案**  
劣化・破損防止 / 保存修理・活用のための短・中期整備案

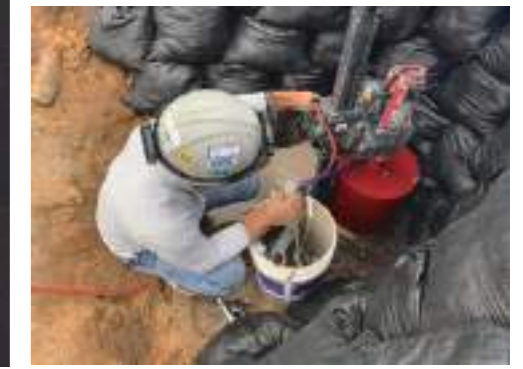
監房天井部へのφ350mm コアリングの様子

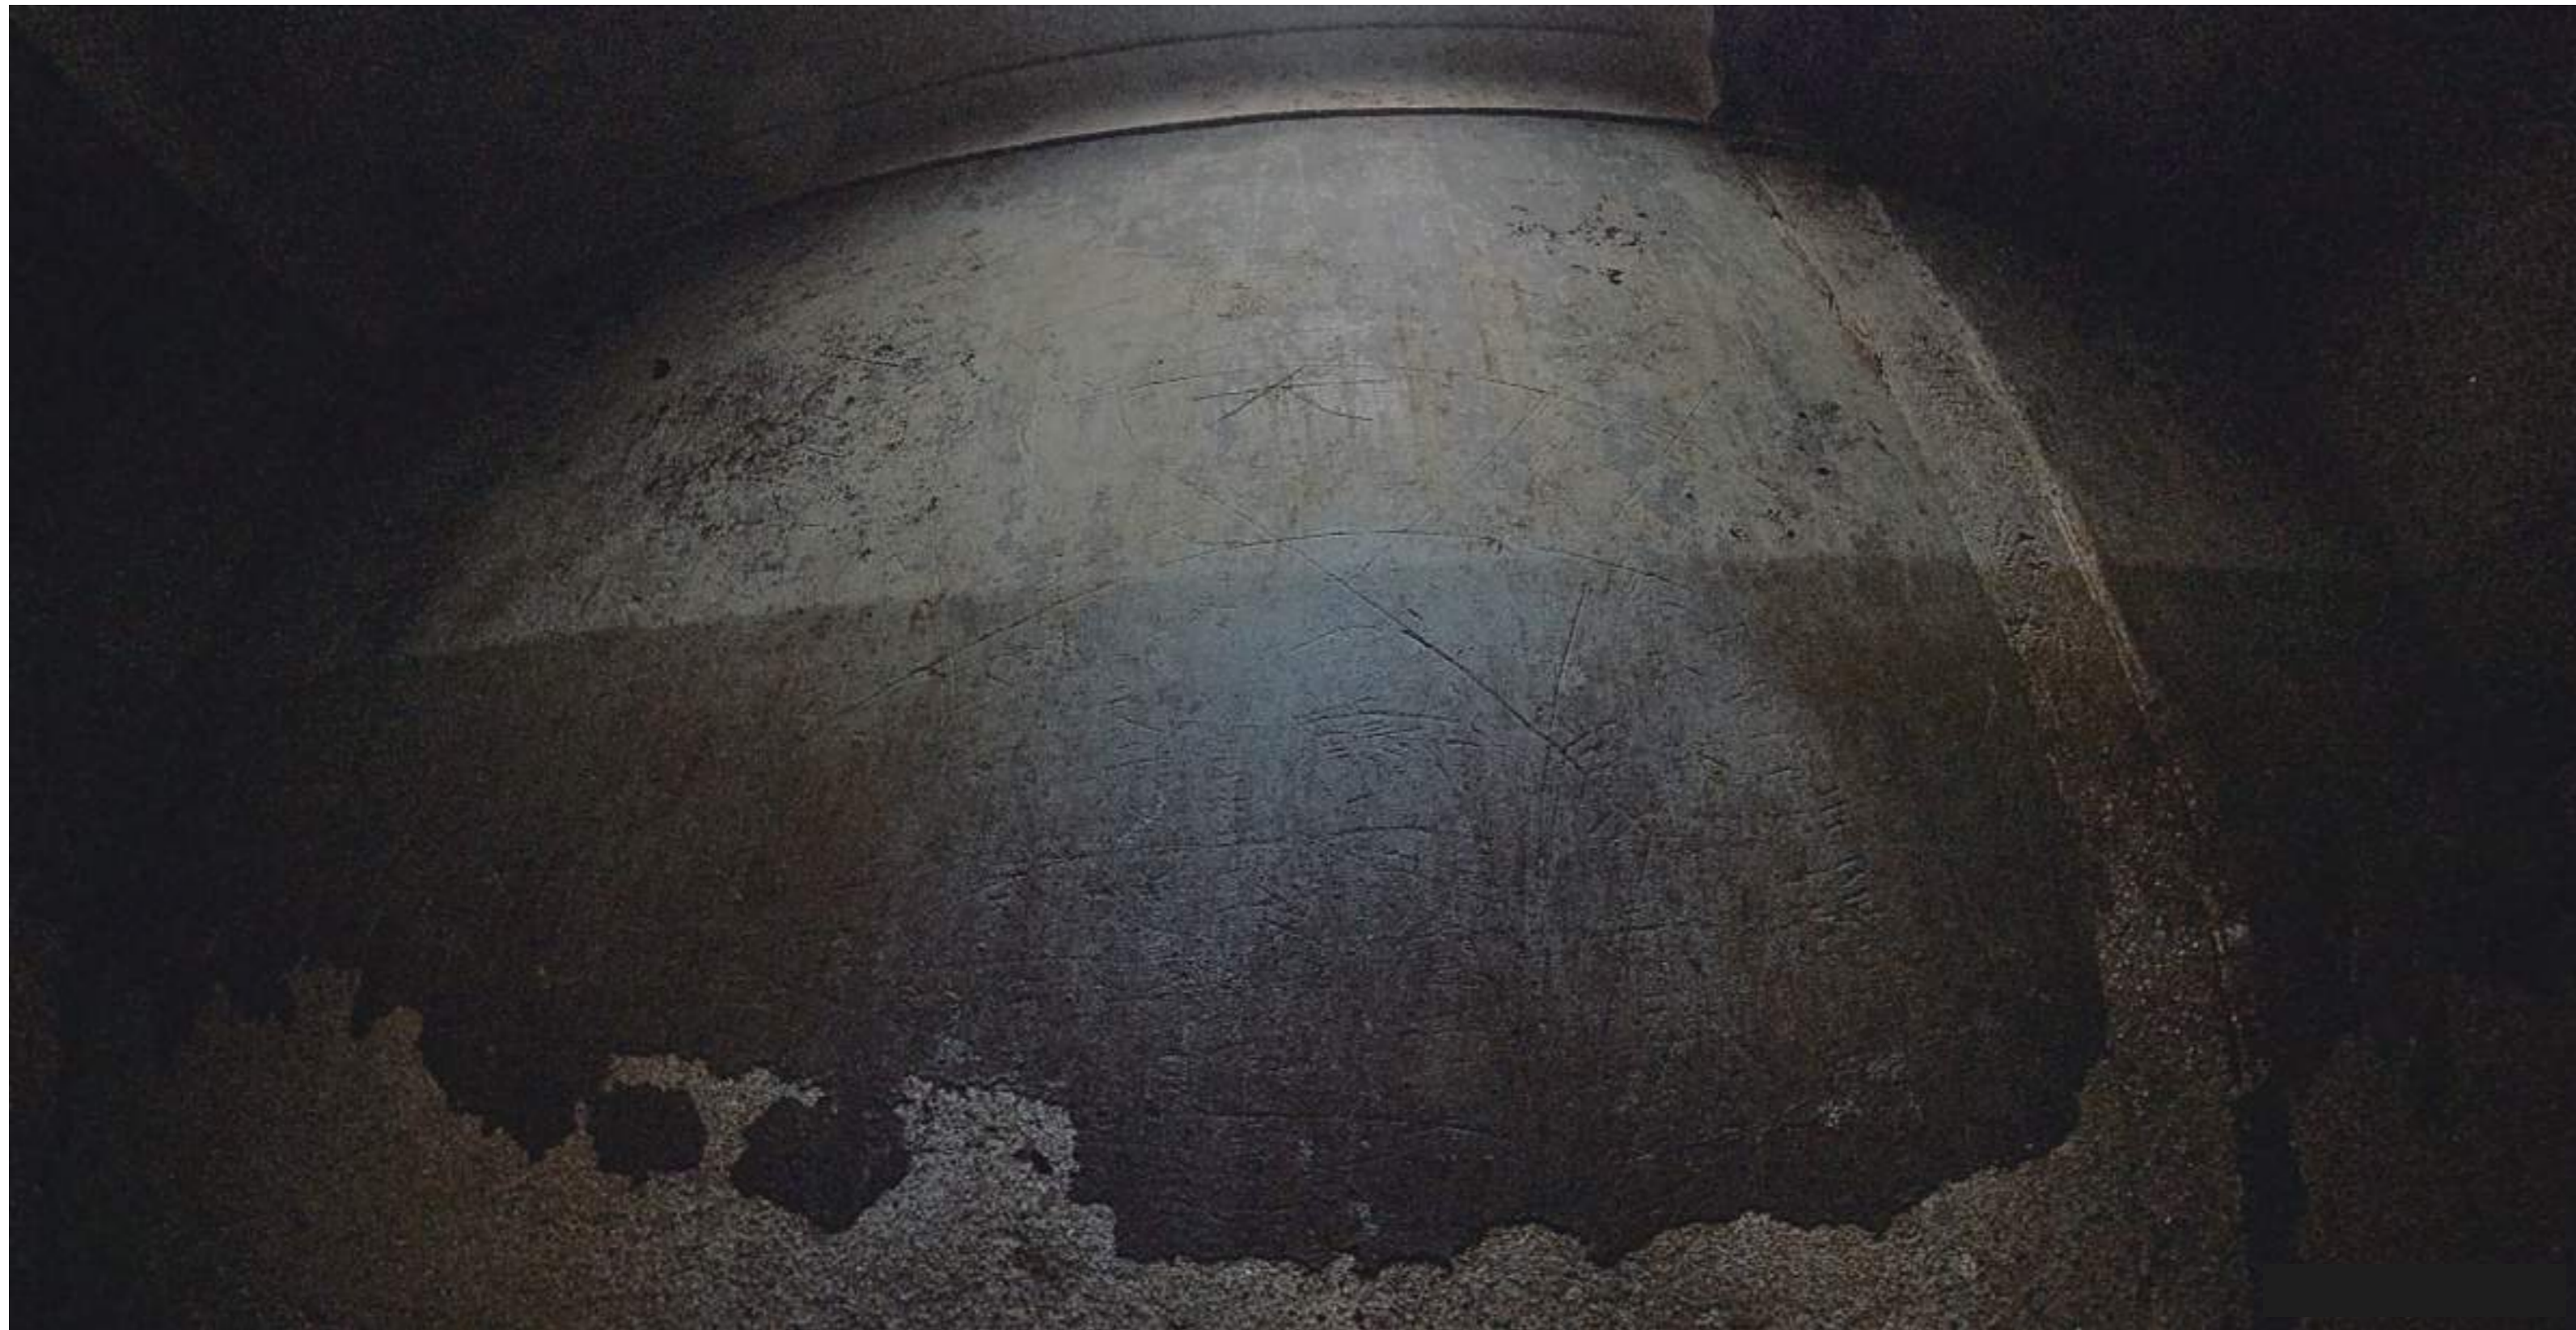
西面 (海側)  
落書き (漆喰を削り刻まれた文字)

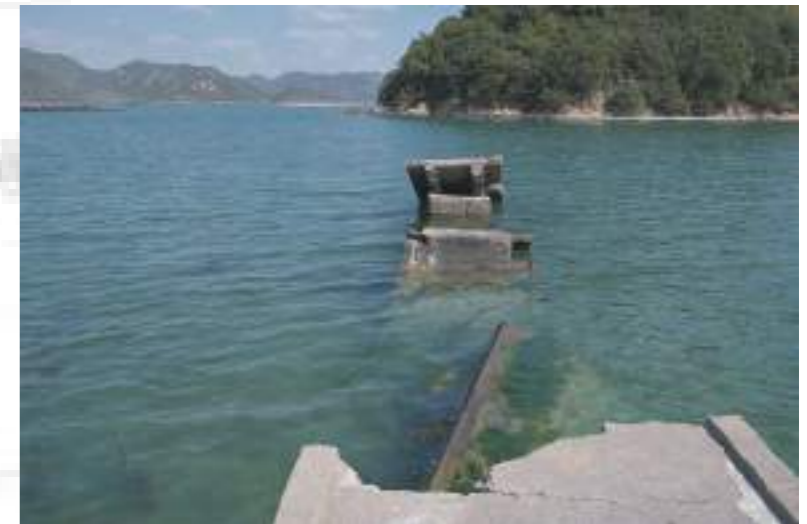
収容棧橋当初平面復元図 三次元測量 平面陰影図重ね

設計図面と現況との比較より、橋脚・橋台については概ね当初設計のまま竣工しているが、一部図面との相違点が認められ、変更を行っていることがわかる。
