国立療養所長島愛生園「収容棧橋」 保存（活用）整備基本設計案 劣化・破損防止/保存修復・活用のための短・中期整備案（1 / 2）

国立療養所長島愛生園「監房跡」 水抜・内部構造調査 (Br1/監禁室 内部 カメラ撮影)

国立療養所長島愛生園「監房跡」 保存（活用）整備基本設計案 劣化・破損防止/保存修復・活用のための短・中期整備案（1 / 2）

国立療養所長島愛生園 2021 年度 国指定史跡範囲イメージ (3 案中、範囲最小) (案)

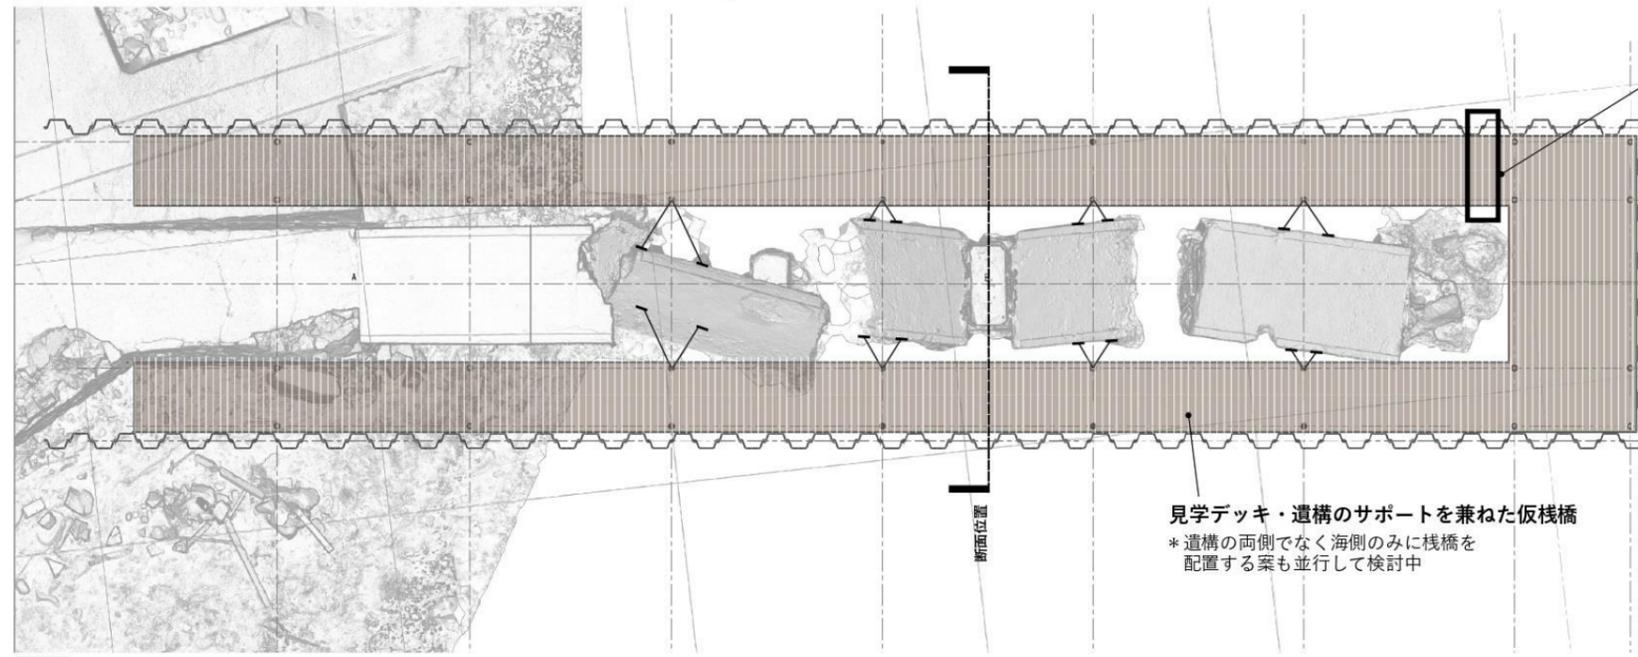
平面図

デッキの部分拡大

園の歴史・出来事を年表のように刻むなどの工夫も考えられる。

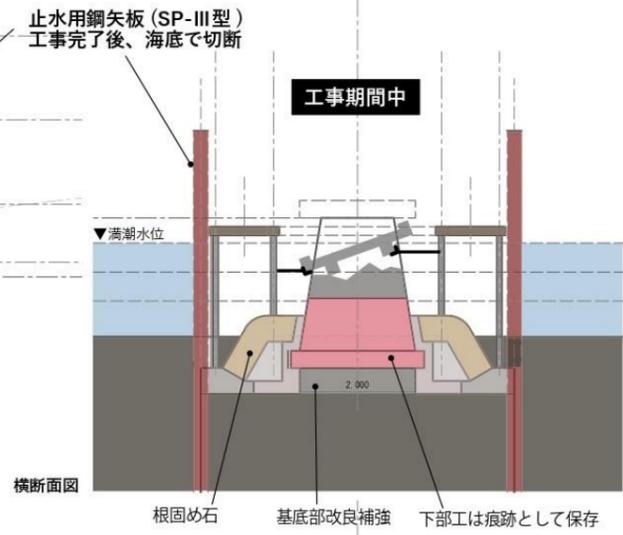
横断面図

止水用鋼矢板 (SP-III型) 工事完了後、海底で切断

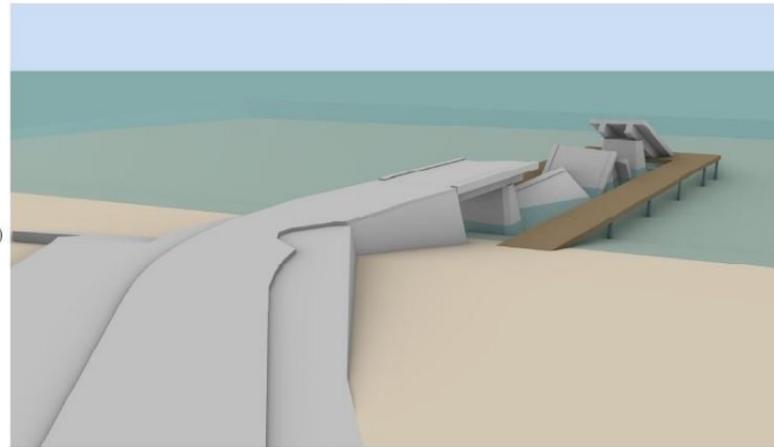
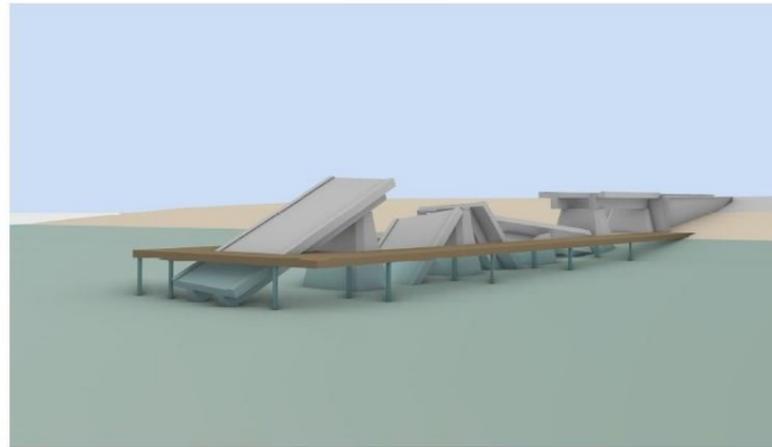
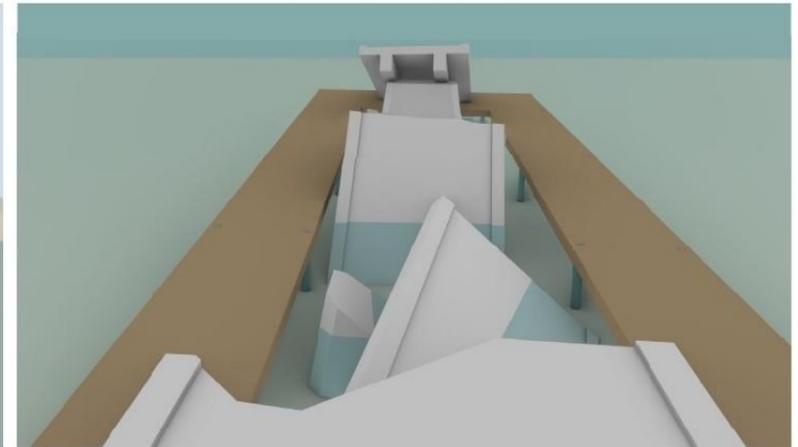
**A 案**  
(既存橋面 -1.5m)

視点1（陸から）

視点2（船から）

視点3（棧橋軸線上の眺め）

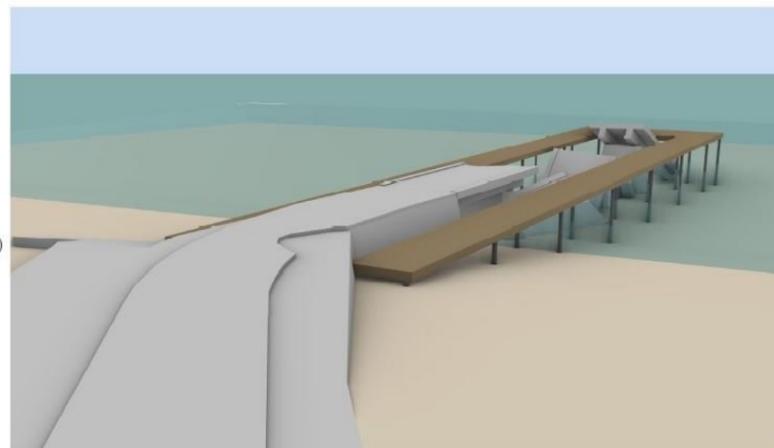
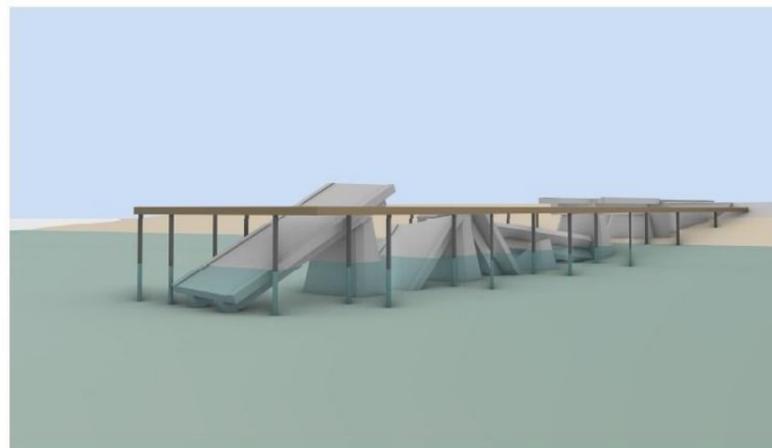
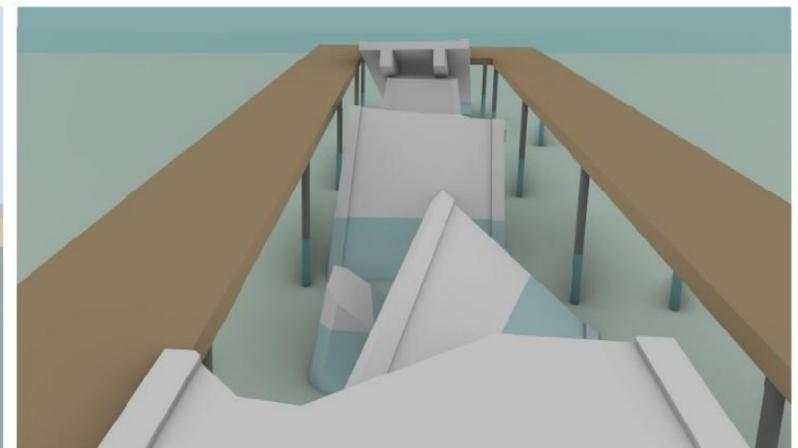
**C 案**  
(既存橋面 -0.5m)

※見学用棧橋を両脇に設けるべきか否かは、今後の検討・協議による。

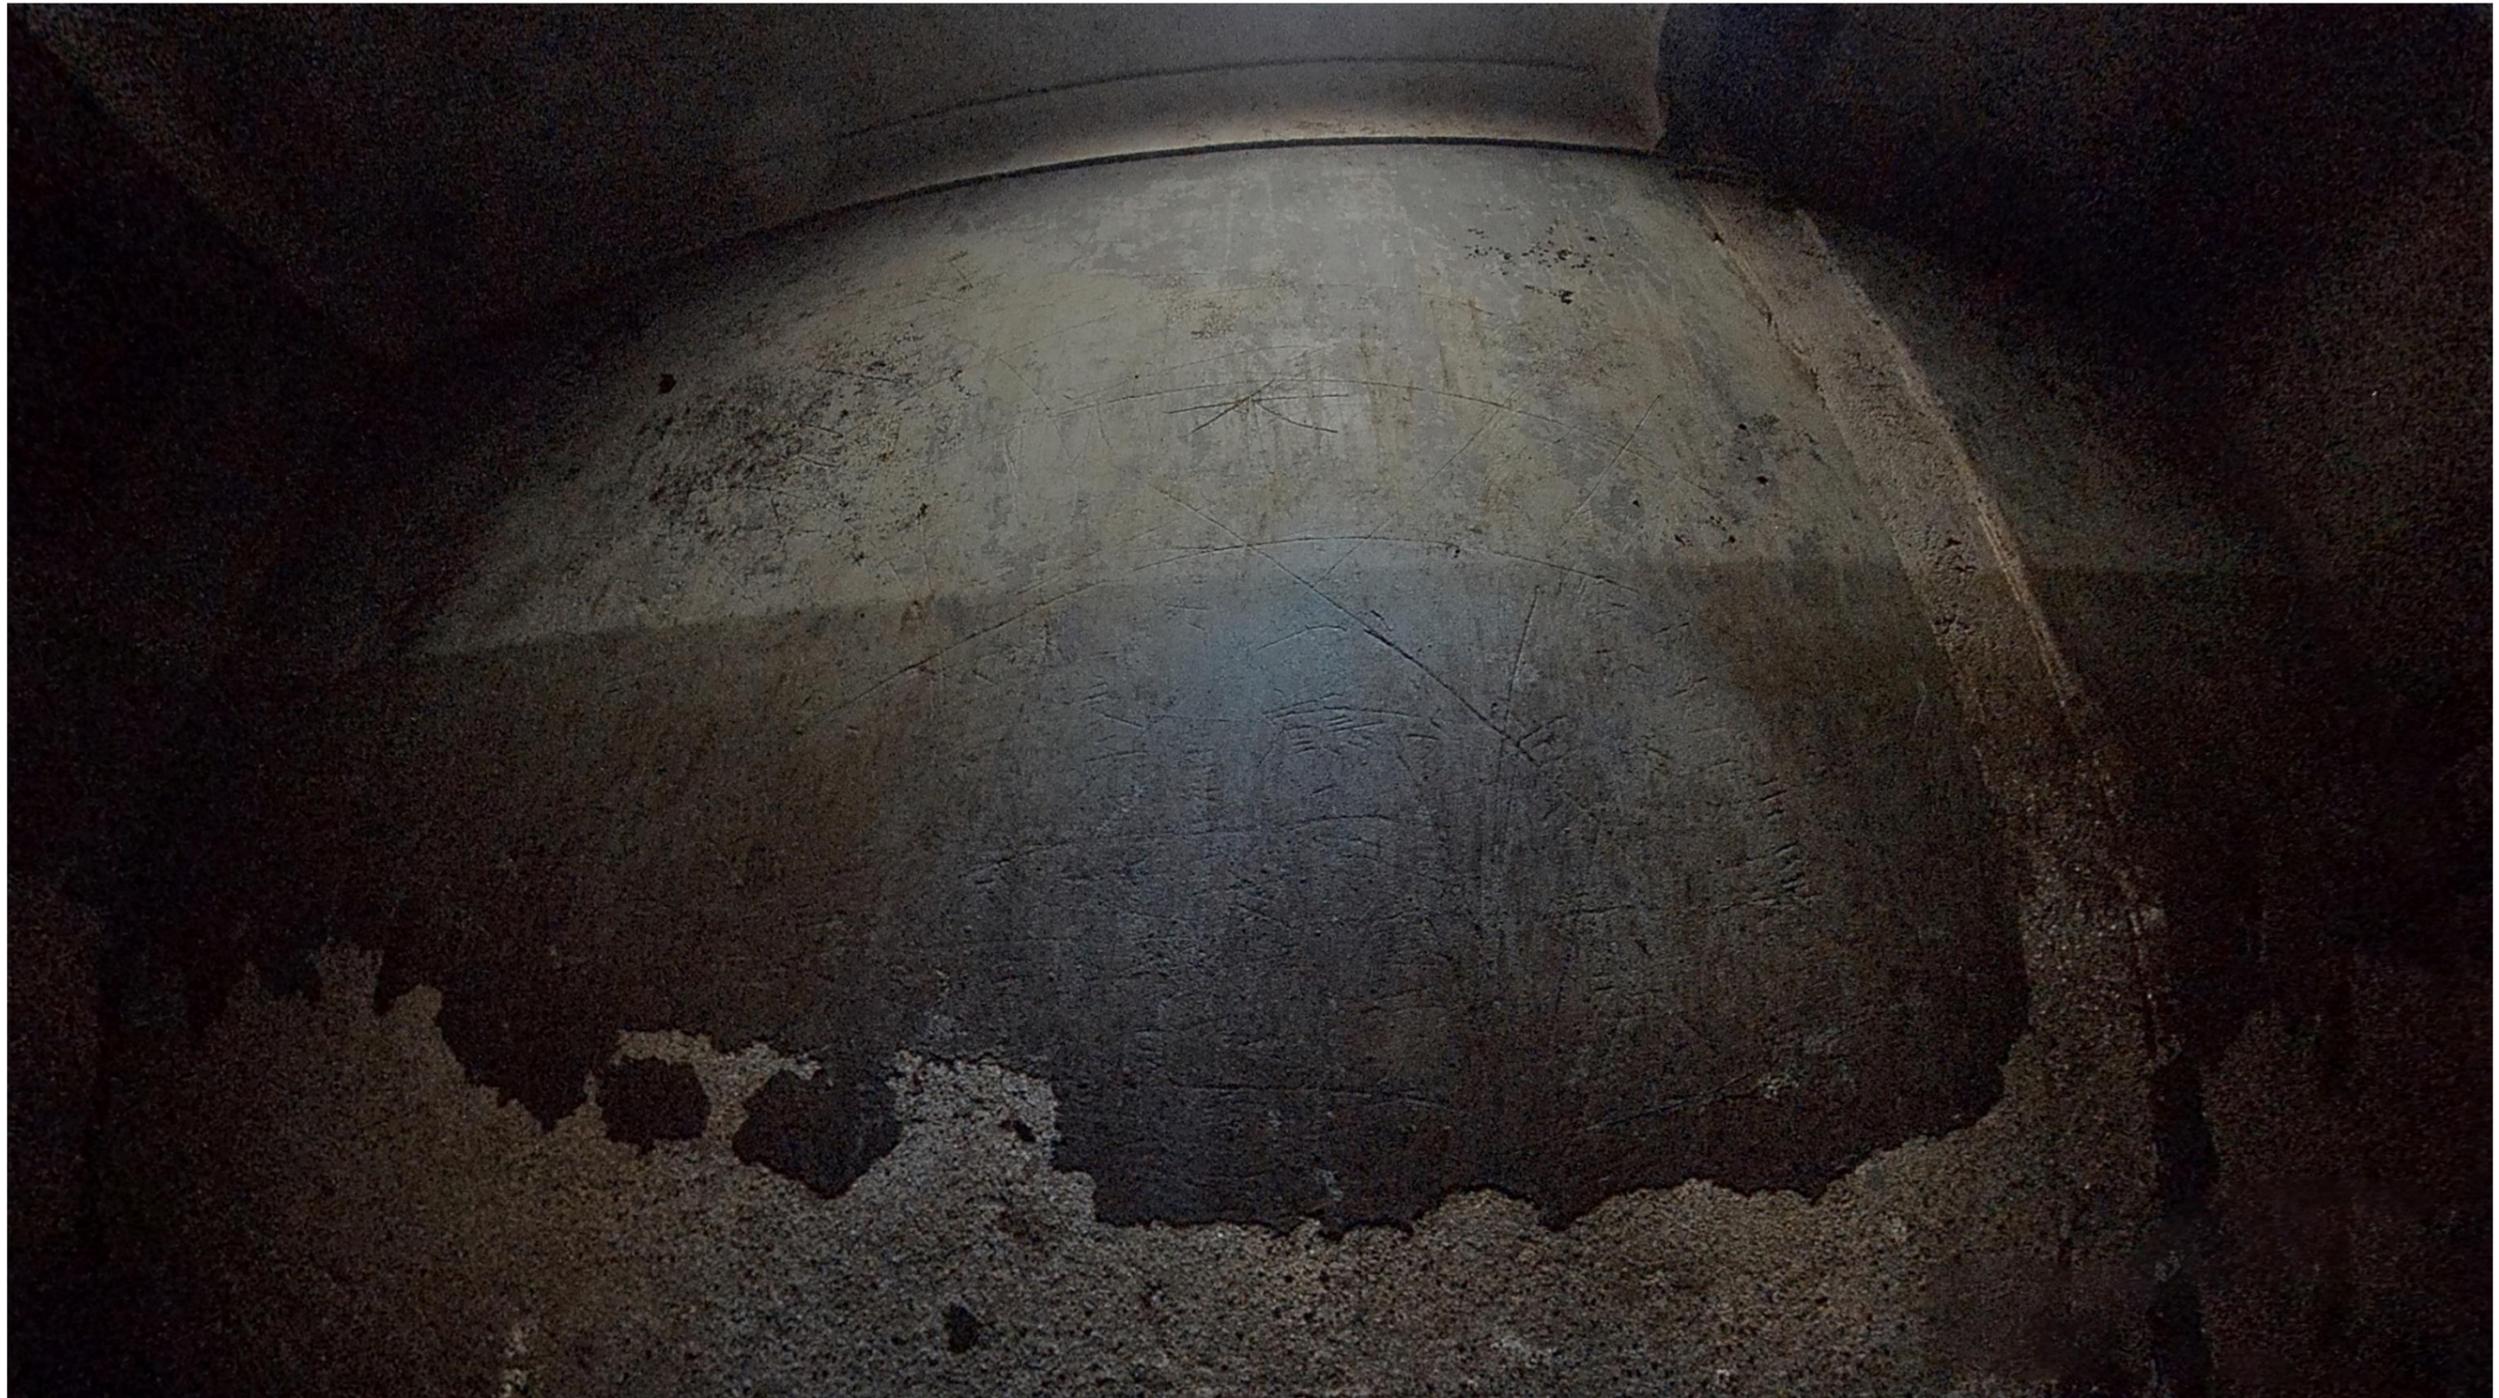
※西面（海側） 漆喰が削り込まれた痕跡が確認できる。古写真等の文献史料から、収監された入所者による落書き跡の可能性が指摘できる。

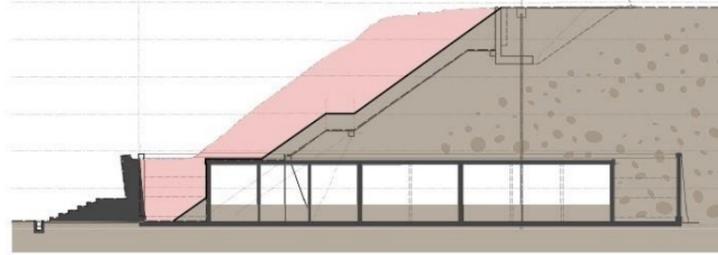
Step 1 : 第1段階法面盛土除去

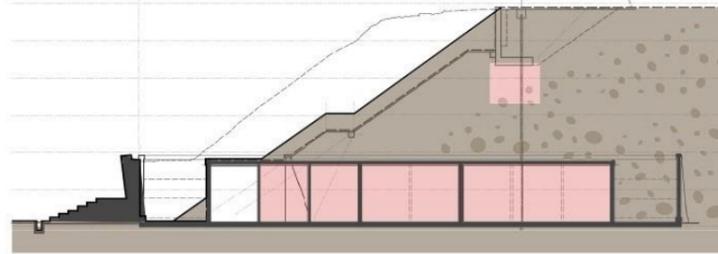
Step 2 : 内部空隙充填・一部地盤改良

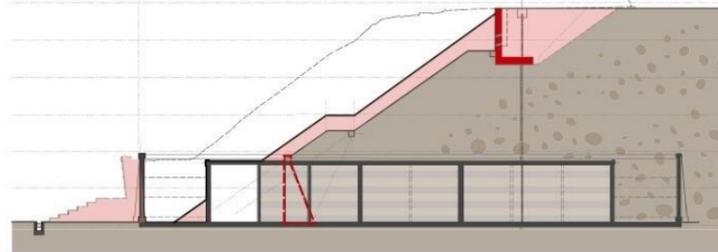
Step 3 : 第2段階法面盛土掘削、擁壁施工、階段撤去・妻側壁面変形是正

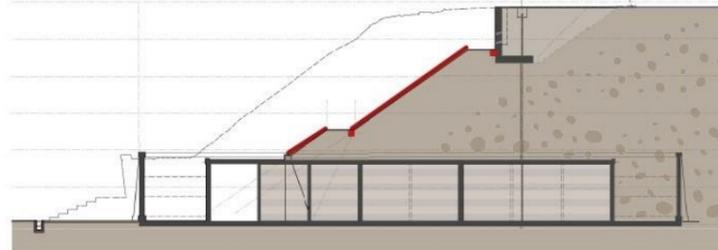
Step 4 : 法面保護工・排水対策工・その他環境整備
